Restauratie, onderzoek en advies

Kleurhistorische inventarisatie van twee salons Boschstraat 76 Maastricht

Onderzoek en rapportage: Angelique Friedrichs
December 2018

Object: Boschstraat 76

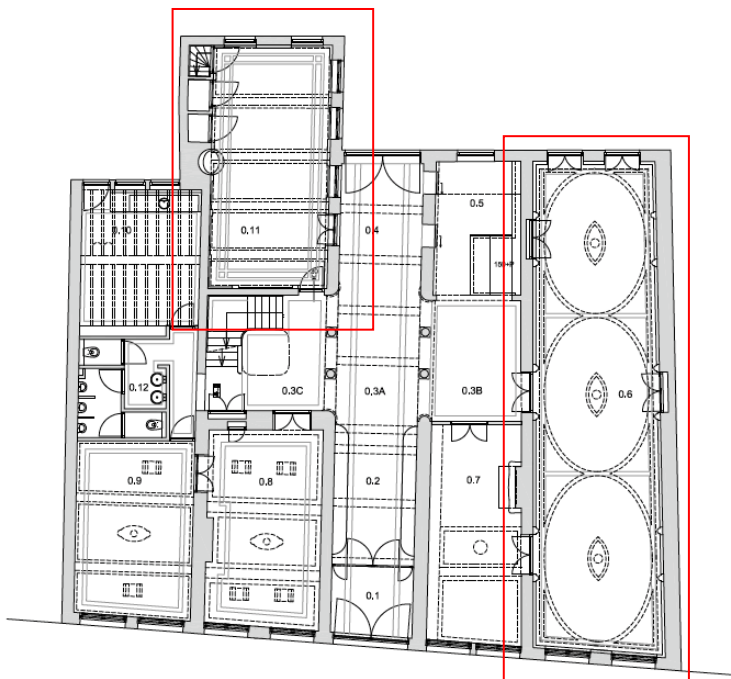
Plattegrond van de begane grond. De onderzoeken zijn uitgevoerd in ruimtes 0.6 en 0.11. (Tekening: AMA group).

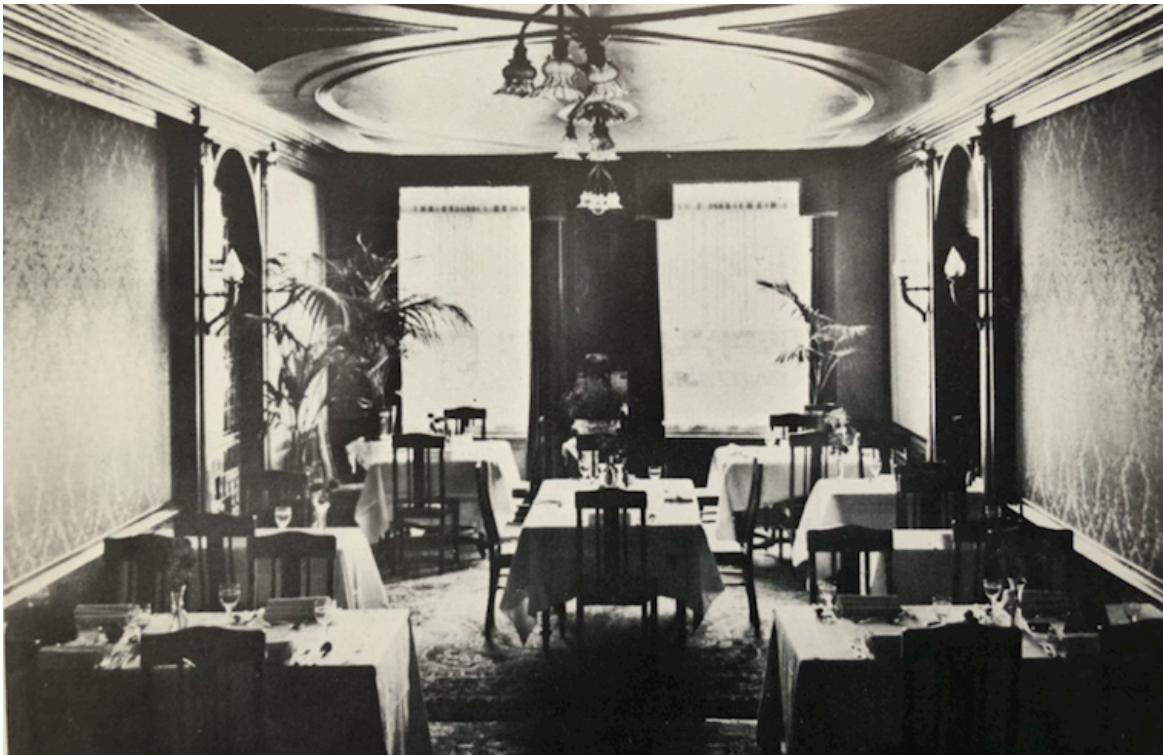
Ruimte 0.6 in het begin van de 20^{ste} eeuw (Foto afgedrukt in 'Du Levrier et de l'Aigle Noir', Van toen en nu', herkomst en datering onbekend). Op het plafond lijkt een lichte afwerking aanwezig met een glanzend oppervlak, en ook op de lambrisering is de afwerking licht van tint.

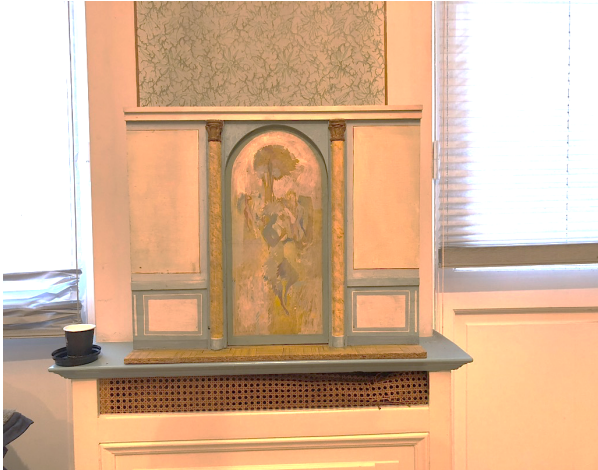
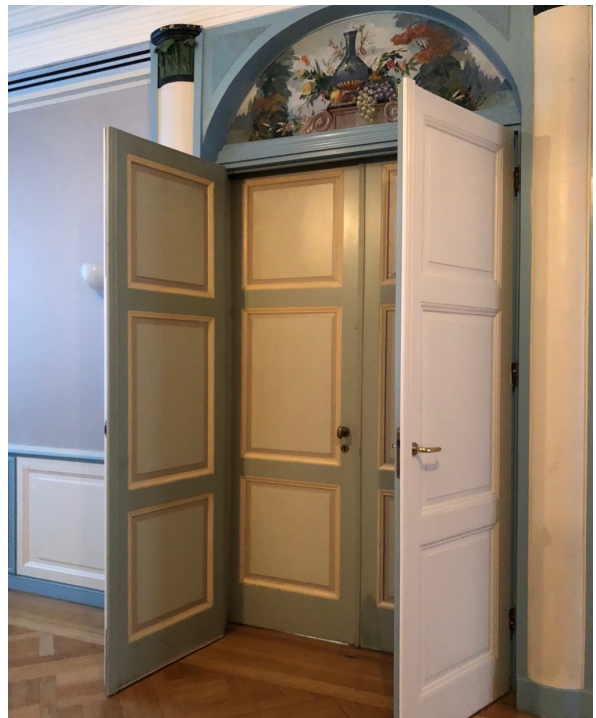
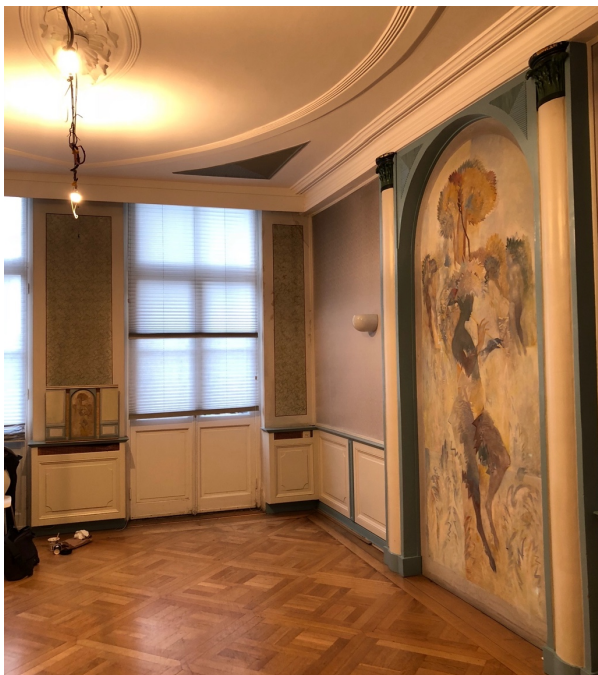
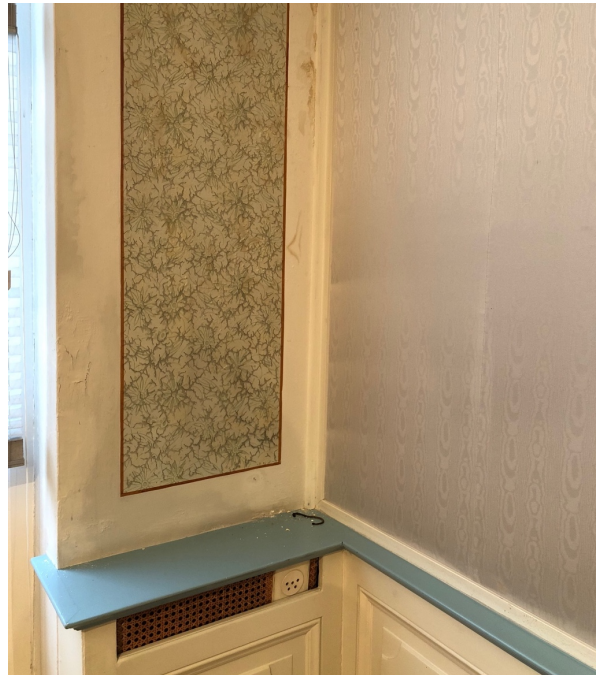
De restauratie in 1976 in ruimte 0.6

Tijdens de restauratie in 1976 werden in ruimte 0.6 decoratieve schilderijen aangebracht in de wand-nissen en boven de deuren. In de ruimte is een klein model (foto linksboven) van een van de schilderijen bewaard. Op de lambrisering en wandvlakken is een lichtblauwe met witte afwerking aangebracht. De afwerking die op de lambrisering is weergegeven is aan de binnenzijde van de deuren in een iets gewijzigde vorm nog aanwezig (foto rechtsboven). De wandvlakken boven de lambriseringen werden in 1976 voorzien van een floraal geschilderd dessin met rode bies. Op de kopse wanden zijn deze dessins nog aanwezig terwijl ze bij de langs-wanden bedekt(?) zijn met een grijze glanzende stof.

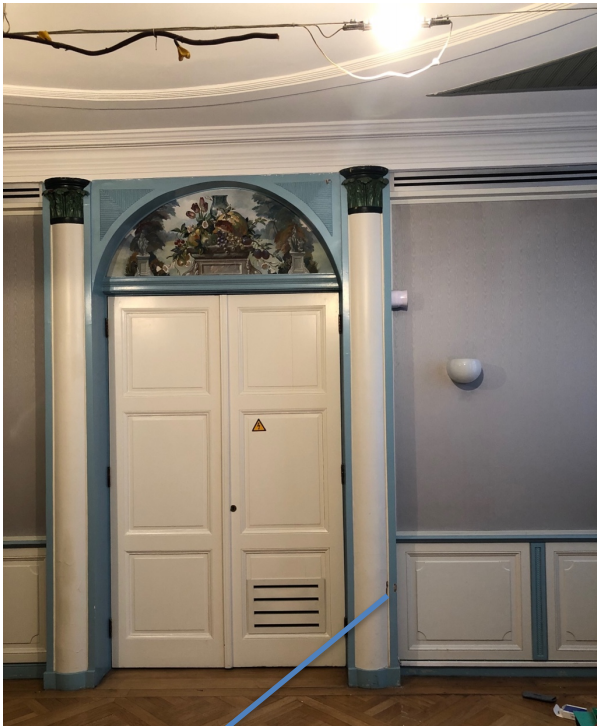
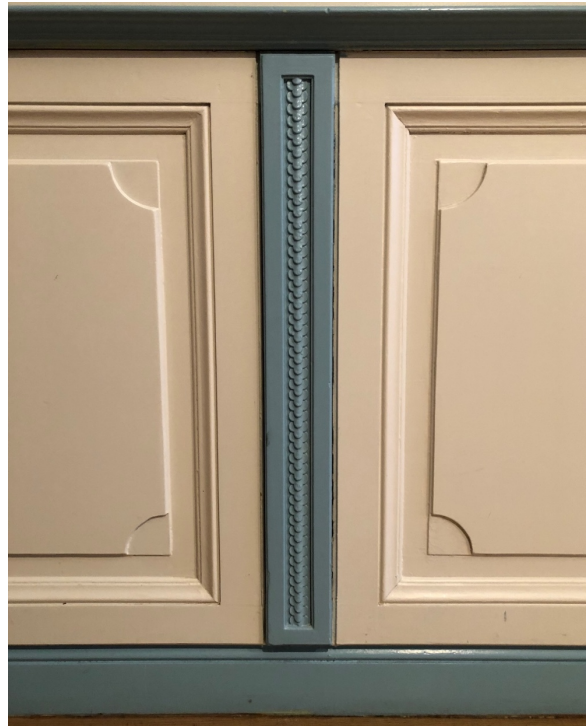
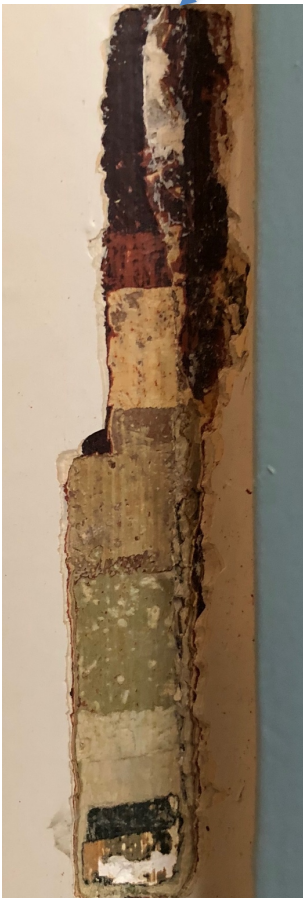
Het onderzoek in ruimte 0.6

De afwerklagen op de houten betimmeringen in ruimte 0.6 zijn tijdens de laatste restauratie grondig verwijderd. Tijdens het onderzoek zijn geen oude sporen meer gevonden. Bovendien moeten de verticale decoratieve elementen met 'geteld geld' motief van de lambriseringen zijn vervangen aangezien de detaillering met het weghalen van de oude lagen nooit zo fijn bewaard kunnen zijn. Op de deuroplijstingen met zuilen aan weerszijden zijn de historische afwerkingen wel bewaard gebleven.

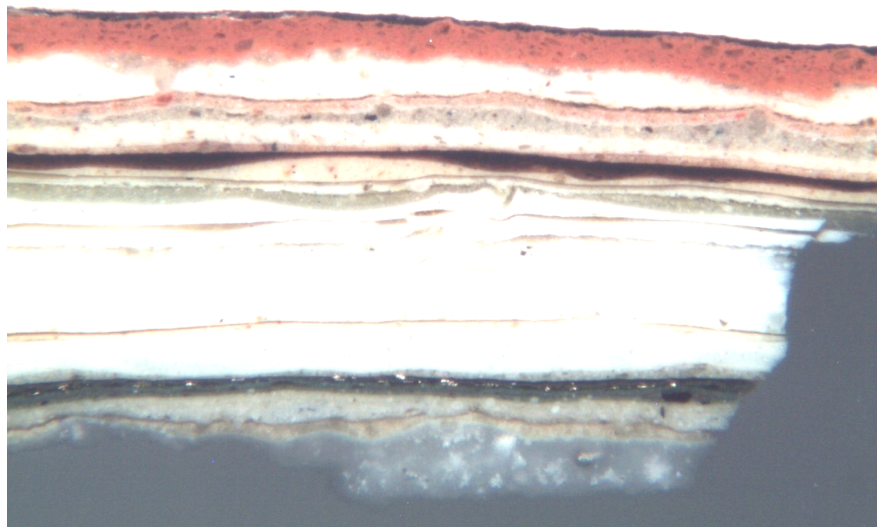
In de kleentrap links zijn 11 afwerkingen vrijgelegd en in de dwarsdoorsnede rechts is te zien dat er eigenlijk nog meer fases te onderscheiden zijn. De eerste afwerking was okergeel.

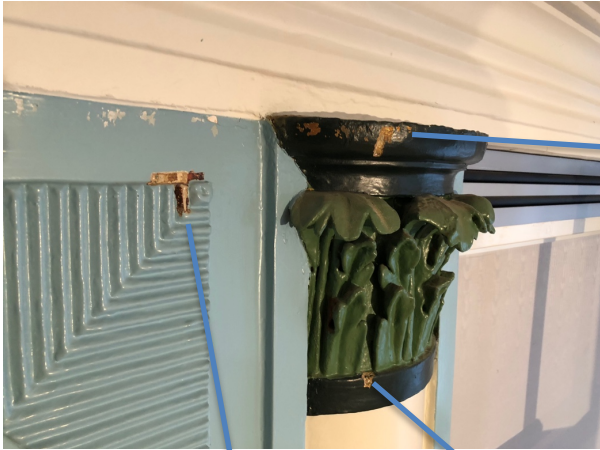
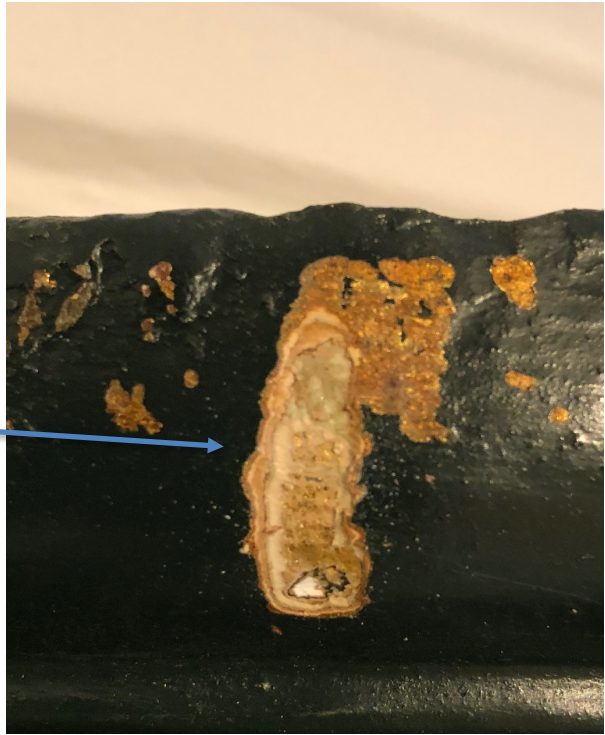
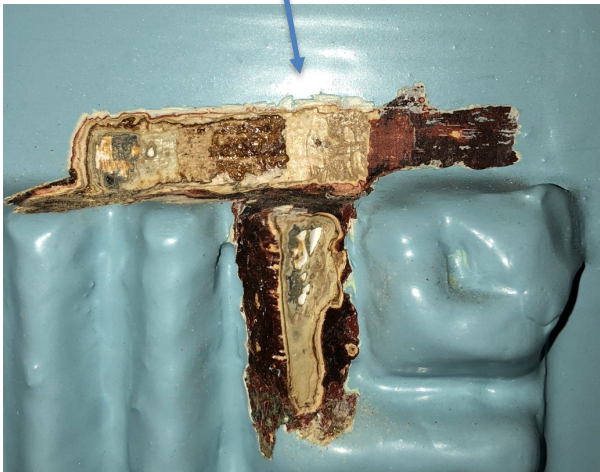
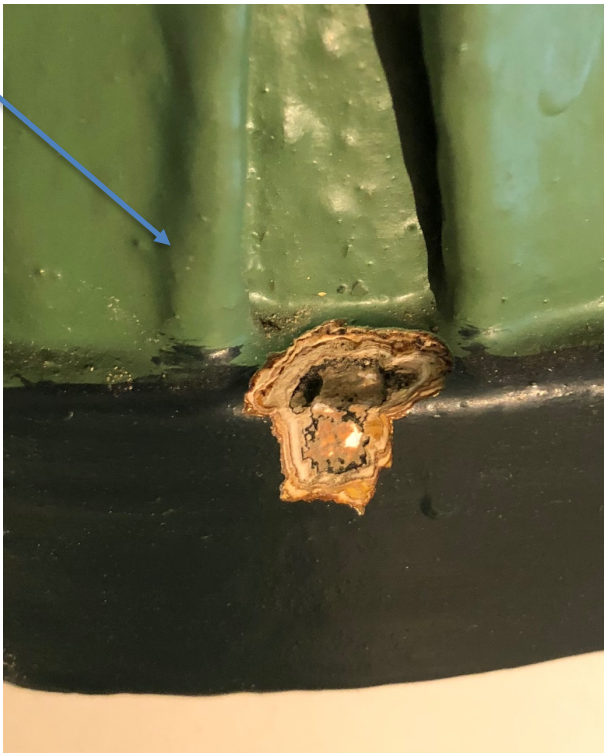
Bovenstaande sonderingen laten zien dat er – net als op de zuil – veel afwerklagen aanwezig zijn. Op alle onderdelen is okergeel als eerste laag gevonden. De kans is echter groot dat het hier om een basis laag gaat waarover lokaal nog differentiaties zijn aangebracht.

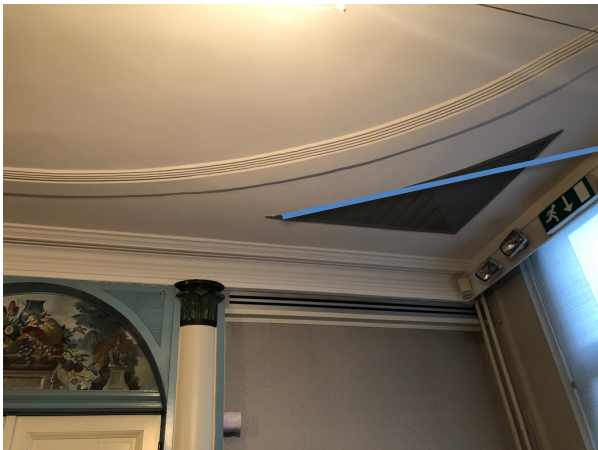
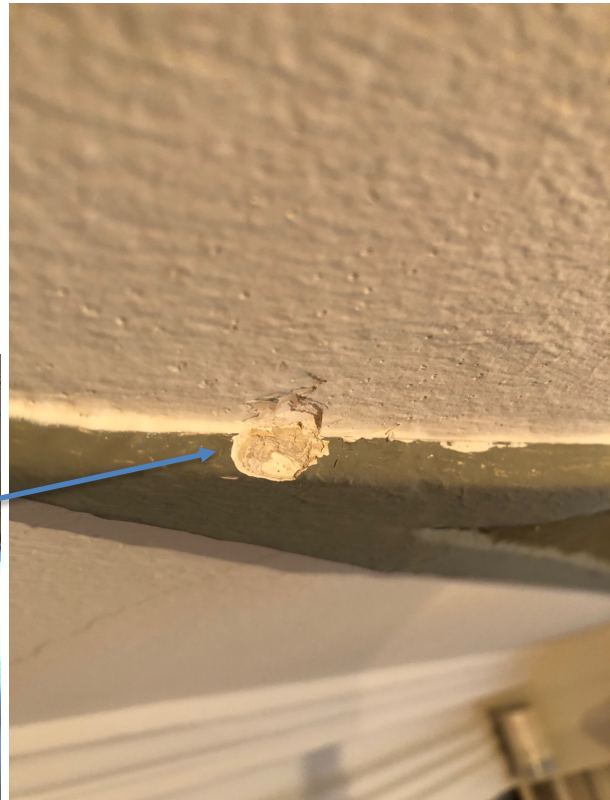
Op het plafond is langs de rand van een van de groengrijs geschilderde geribbelde stucvelden een sonderingen gemaakt. Onder de huidige afwerking gaan veel eerdere verflagen schuil waarvan de eerste een lichte mogelijk grijze tint had. Nader onderzoek is hier noodzakelijk.

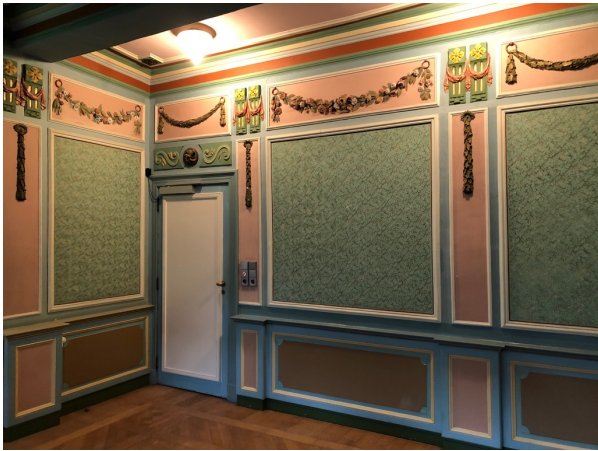
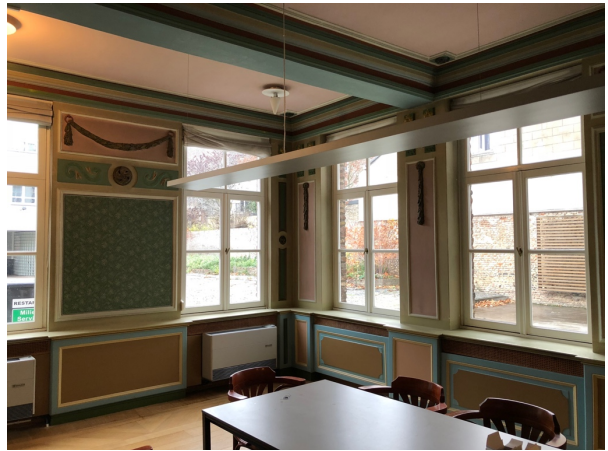
Ruimte 0.11, december 2018

Ruimte 0.11 is momenteel voorzien van zeer bonte kleuren. Ofschoon ook hier de oude lagen voor een aanzienlijk deel niet meer aanwezig zijn (op de houten lambrisering, vensters en deuren is niets meer teruggevonden) blijken toch nog veel resten aanwezig die een blik werpen op de oorspronkelijke afwerking van het geheel: er is o.m. een marmerimitatie in een lichte groengrijze kleur geïdentificeerd en ook zijn er resten van lichtgroene tinten aanwezig. In de tweede helft van de 19^e eeuw werd overgegaan op fellere kleuren. Een verfdwarsdoorsnede laat een kleurverandering van groen, naar blauw en vervolgens weer groen zien, en een andere verfdwarsdoorsnede een verandering van blauw naar roze en weer terug naar blauw. Men heeft bij de restauratie van 1976 duidelijk getracht om terug te gaan naar de kleuren die toen als oorspronkelijk werden betiteld. Ofschoon bepaalde kleuren inderdaad overeenkomen (in ieder geval een groene tint in een van de kleine wandvlakken) waren de kleuren aanzienlijk minder intens dan momenteel het geval is en mogelijk ook minder bont en divers.

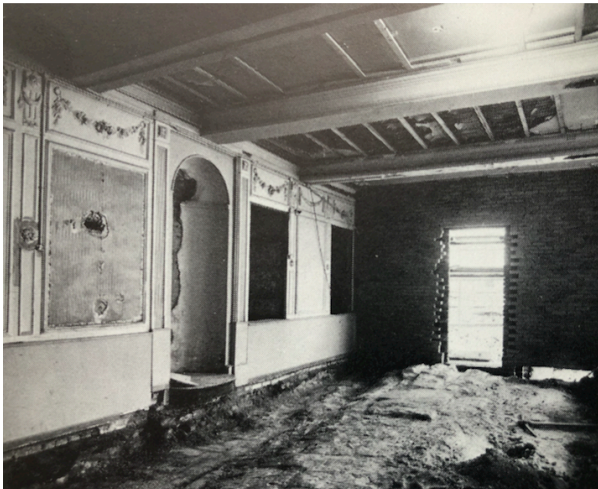
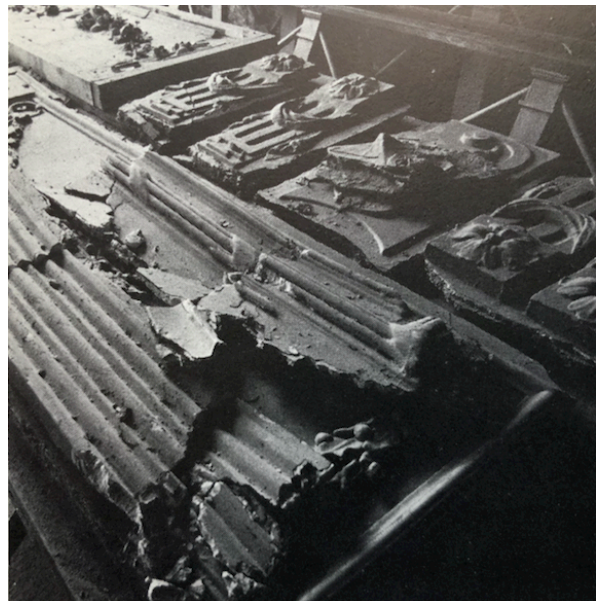
Op zwartwit opnamen die afgedrukt zijn in het boekje 'Van toen en nu' is zichtbaar dat ruimte 0.11 tijdens de laatste restauratie grondig gerestaureerd is waarbij delen van het stucwerk zijn vervangen.

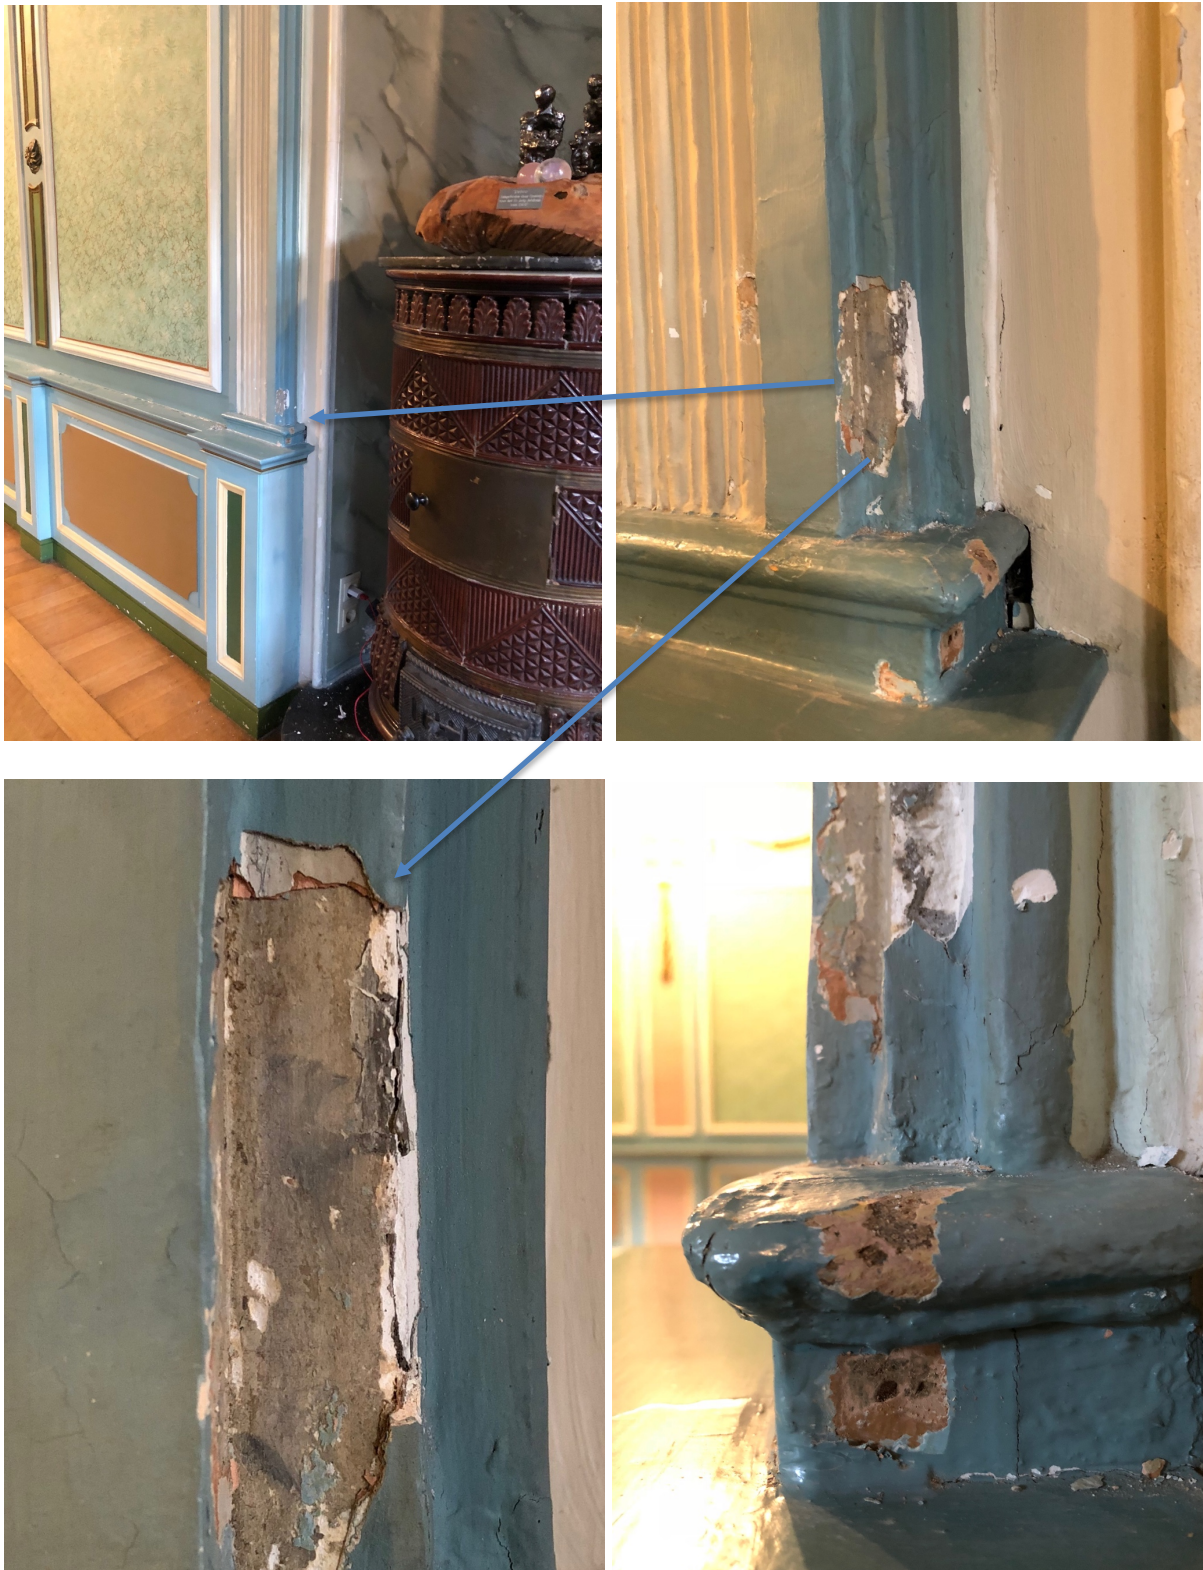
Het onderzoek in ruimte 0.11

Op met name de vlakke onderdelen in ruimte 0.11 zijn de oudste afwerkklagen niet meer aanwezig; veel onderdelen zijn vervangen. Op de pilasters naast de kachel-nis zijn wel nog historische lagen bewaard: als eerste afwerking werd o.m. een marmerimitatie teruggevonden (zie foto links onder). En ook op de omringende houten profileringen zijn oude lagen aanwezig die nader onderzoek behoeven.

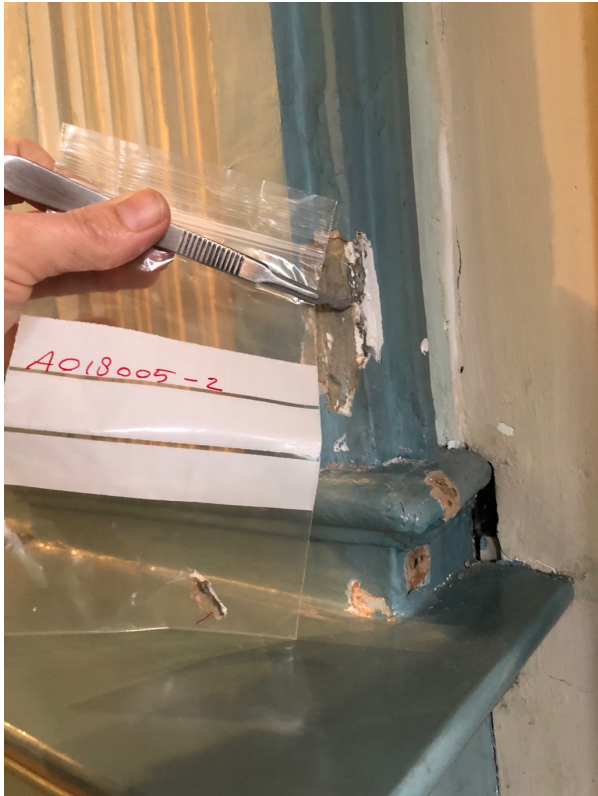
Om een beter inzicht te krijgen in de hoeveelheid en datering van de verschillende lagen is een verfdwarsdoorsneden gemaakt van een verffragment ter plaatse van de marmerimitatie.

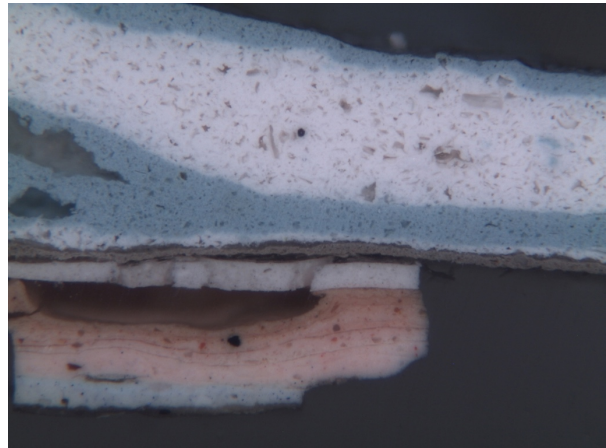
In de dwarsdoorsnede (AO 18005-2; vergroting 125x) is zichtbaar dat op de imitatie een blauwe, vier roze, een grijze en twee blauwe (met plamuurlagen ertussen) afwerkingen aanwezig zijn. In totaal zijn er dus 9 afwerkfases te onderscheiden.

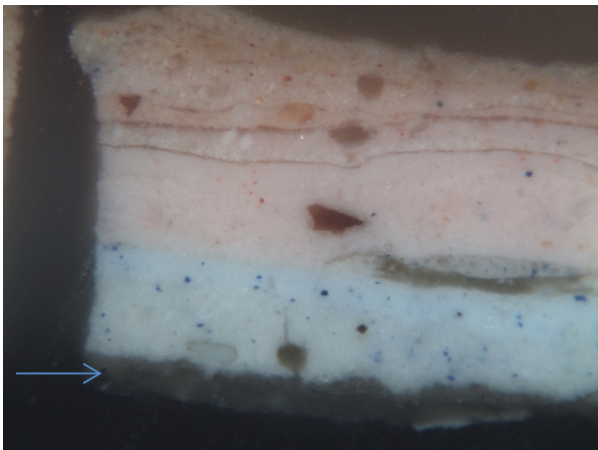
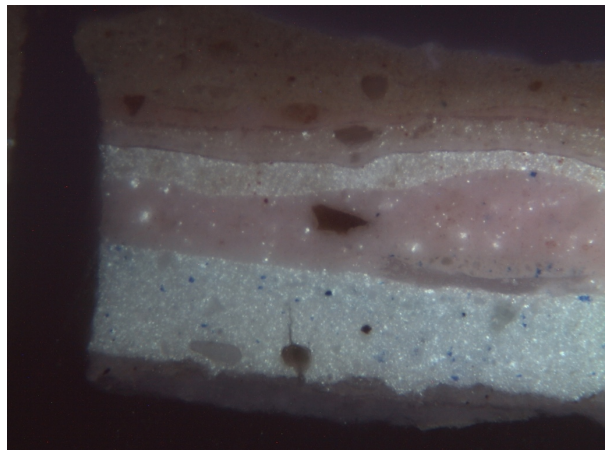
In de bovenstaande rechter opname in UV licht (250x) is zichtbaar dat de blauwe laag op de marmerimitatie zinkwit bevat (de witte oplichtende puntjes). Dit pigment wordt pas na ca. 1850 gangbaar; het blauw moet dus uit de tweede helft van de 19^e eeuw dateren. De eerste afwerking (blauwe pijl; de marmerimitatie) is in de dwarsdoorsnede moeilijk te onderscheiden. Hoogstwaarschijnlijk gaat het hier om een kalk-gebonden laag.

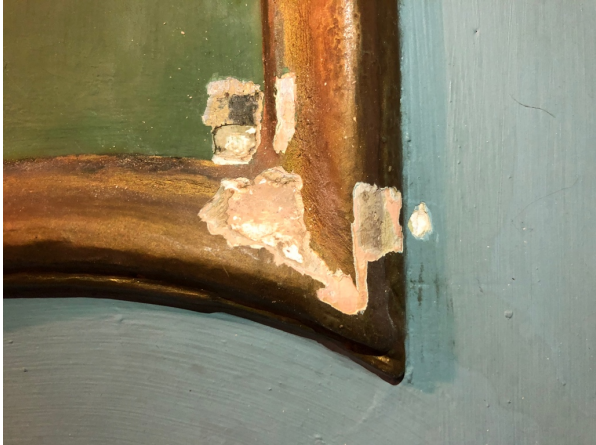
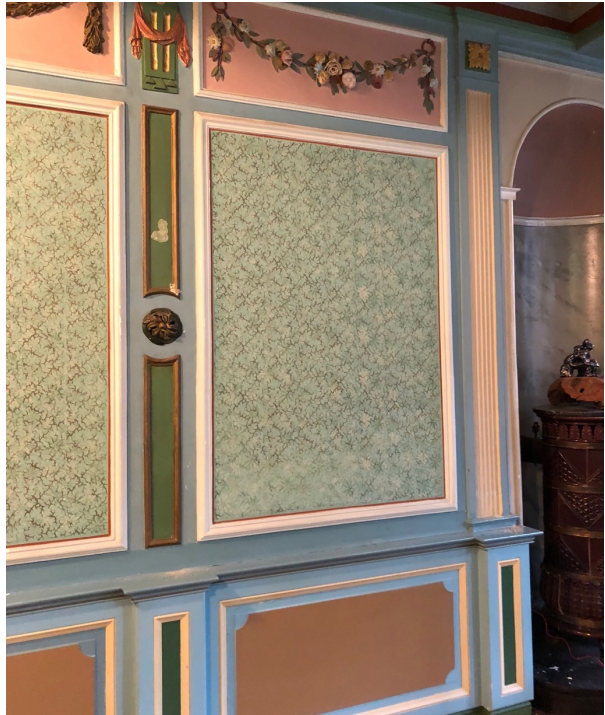
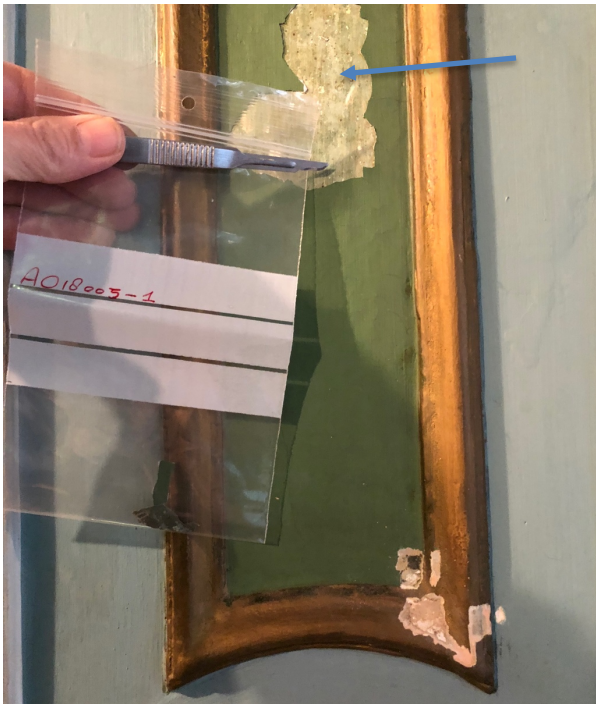
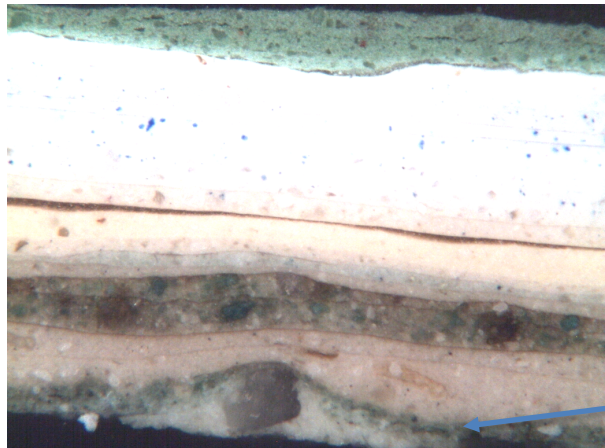
Ook van het afbladderende groen in een van de kleine velden boven de lambrisering werd een verfdwarsdoorsnede (AO 18005-1; 125x) geprepareerd. Het oorspronkelijke groen (zie pijlen) was echter aanzienlijk minder intens. Het afgebladderde vlakje in het midden van de bovenstaande foto toont het groen dat deels verdwenen is. Nader onderzoek moet uitwijzen welke tint groen oorspronkelijk aanwezig was. Het stucwerk is ruim 10 keer opnieuw geschilderd in groene, blauwe en gele tinten.

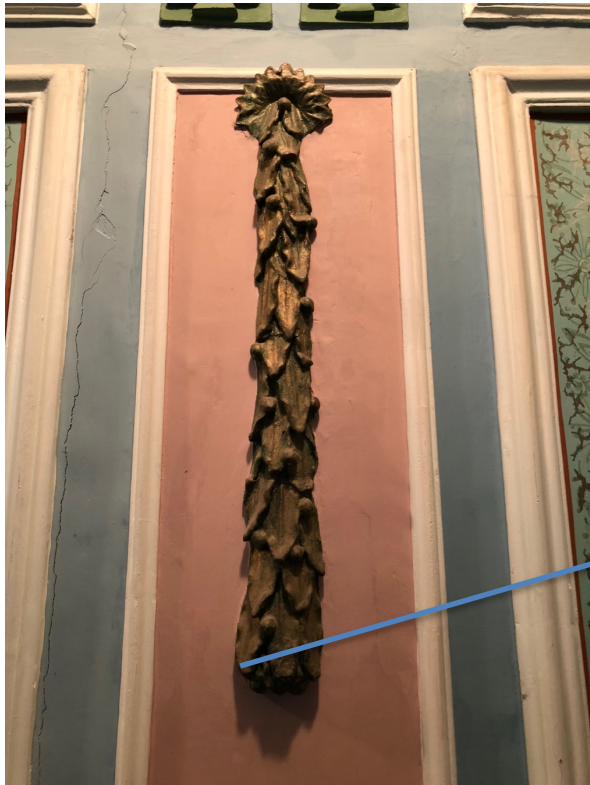
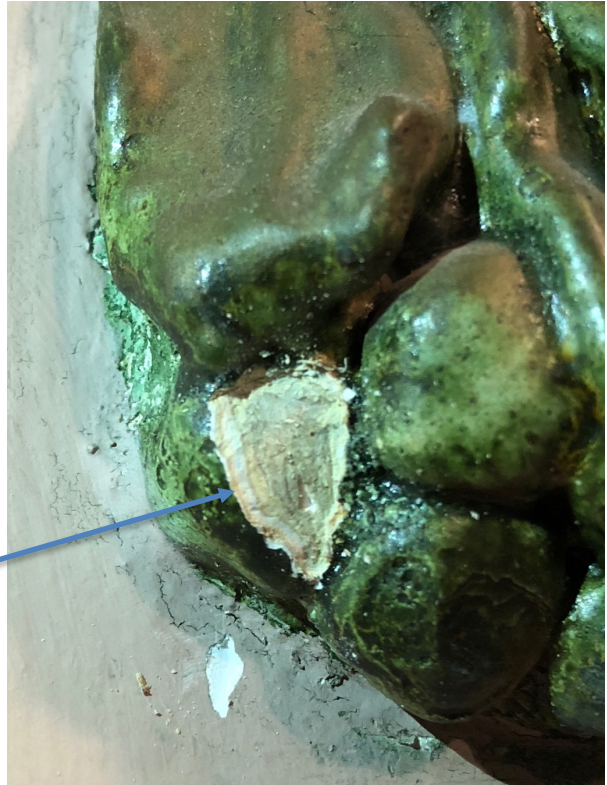
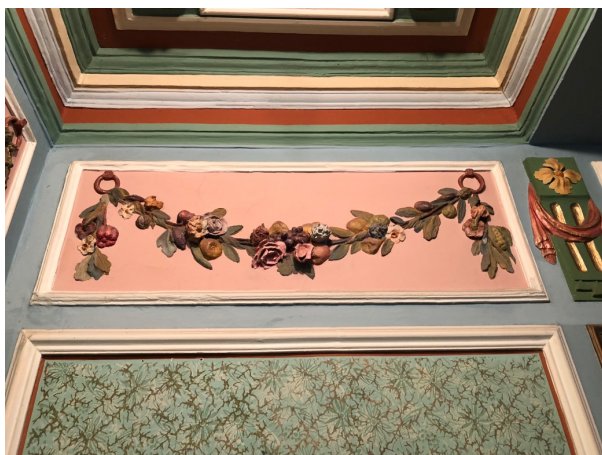
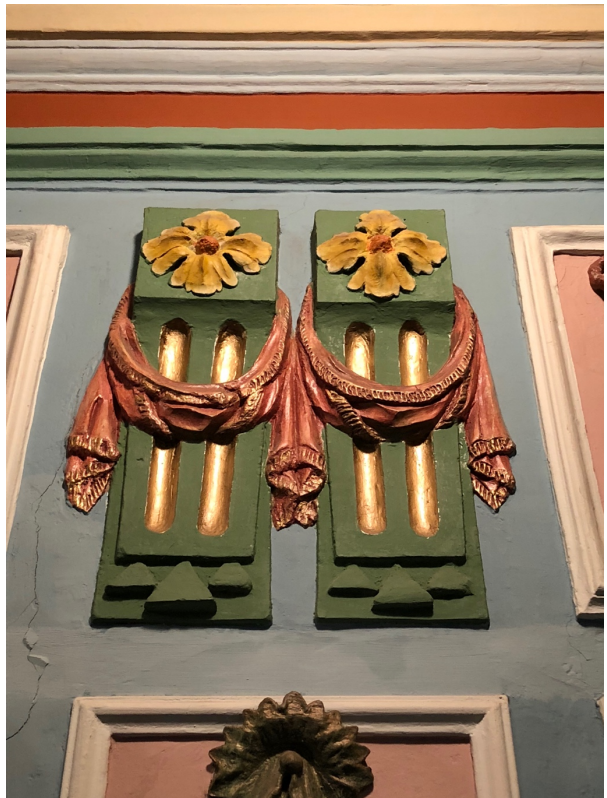
Op verschillende stukelementen zijn de historische lagen bewaard gebleven (o.m. de festoenen op de foto's boven) terwijl van andere onderdelen (de bloemenguirlandes en trigliefen op de foto's onder) hoogstwaarschijnlijk de lagen zijn verwijderd: de detaillering is hier zo scherp dat het vermoeden bestaat dat ze in 1976 volledig kaal zijn gehaald.

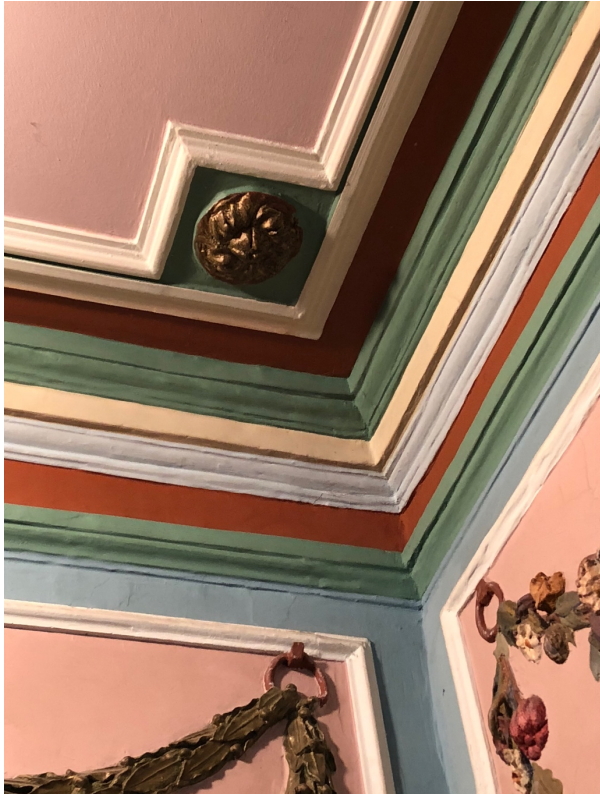
Op de geprofileerde plafondlijsten laten een dichtgeslibde detaillering zien die doet vermoeden dat het historische afwerkingspakket nog volledig aanwezig is. Nader onderzoek is hier aan te bevelen.
